Indre Oslofjord – Sammenstilling av data om miljøgifttilførsler og forekomst av miljøgifter i sediment

Tittel Indre Oslofjord – Sammenstilling av data om miljøgifttilførsler og forekomst av miljøgifter i sediment	Løpenr. (for bestilling) 6565-2013	Dato 10. oktober 2013
	Prosjektnr. Undernr. O-13120	Sider Pris 122
Forfatter(e) John Arthur Berge Sissel Ranneklev John Rune Selvik Anne Orderdalen Steen	Fagområde Miljøgifter marin	Distribusjon Fri
	Geografisk område Oslo, Akershus og Buskerud	Trykket NIVA

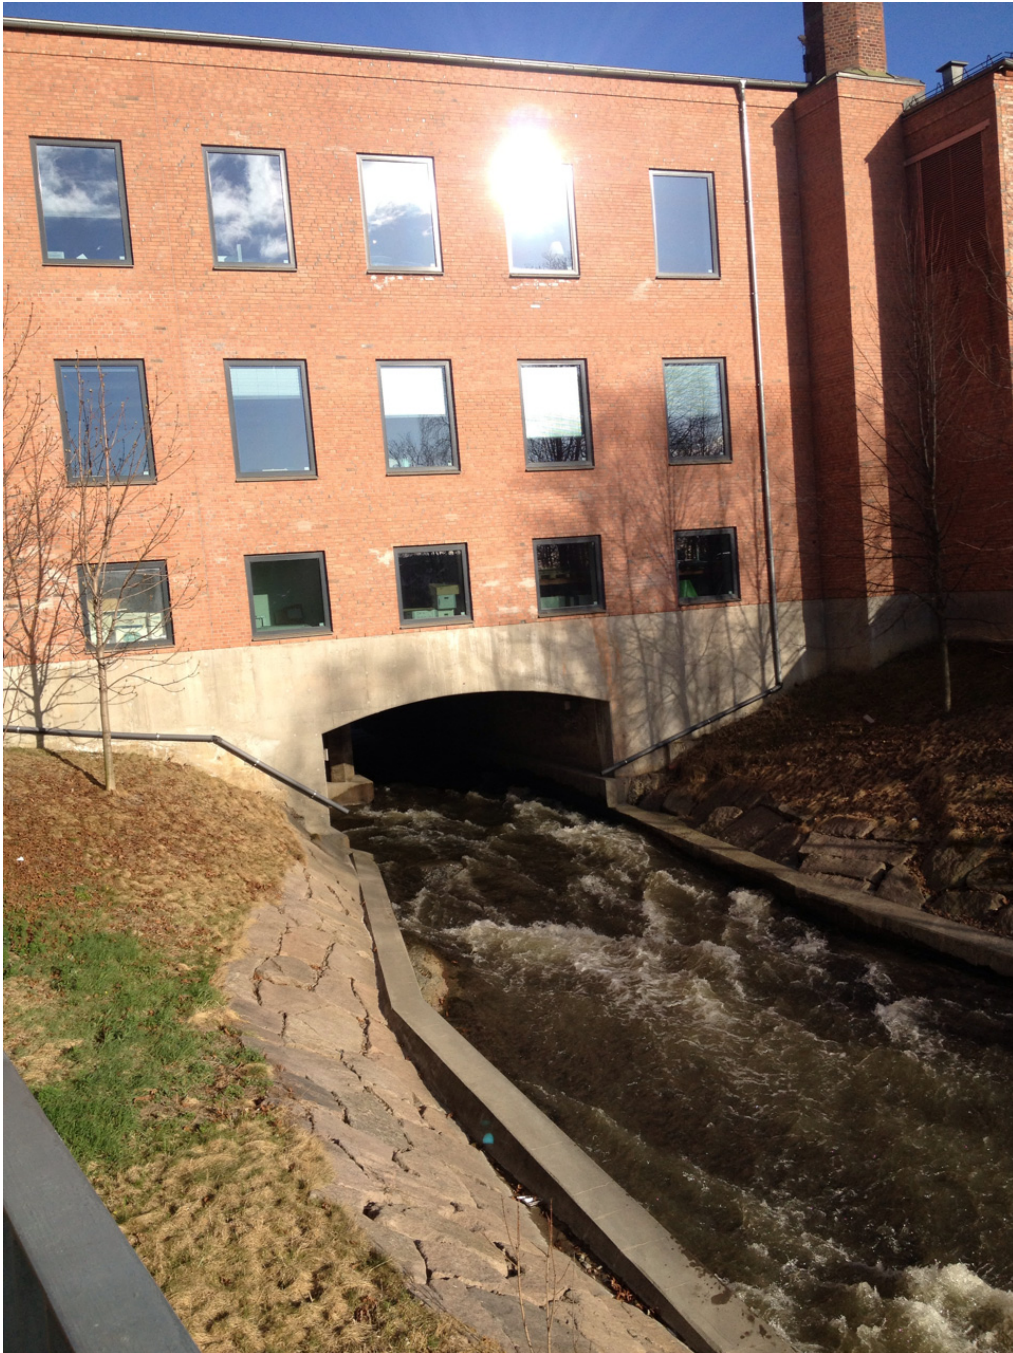
Figur 3. Taknedløp som går rett i Alna

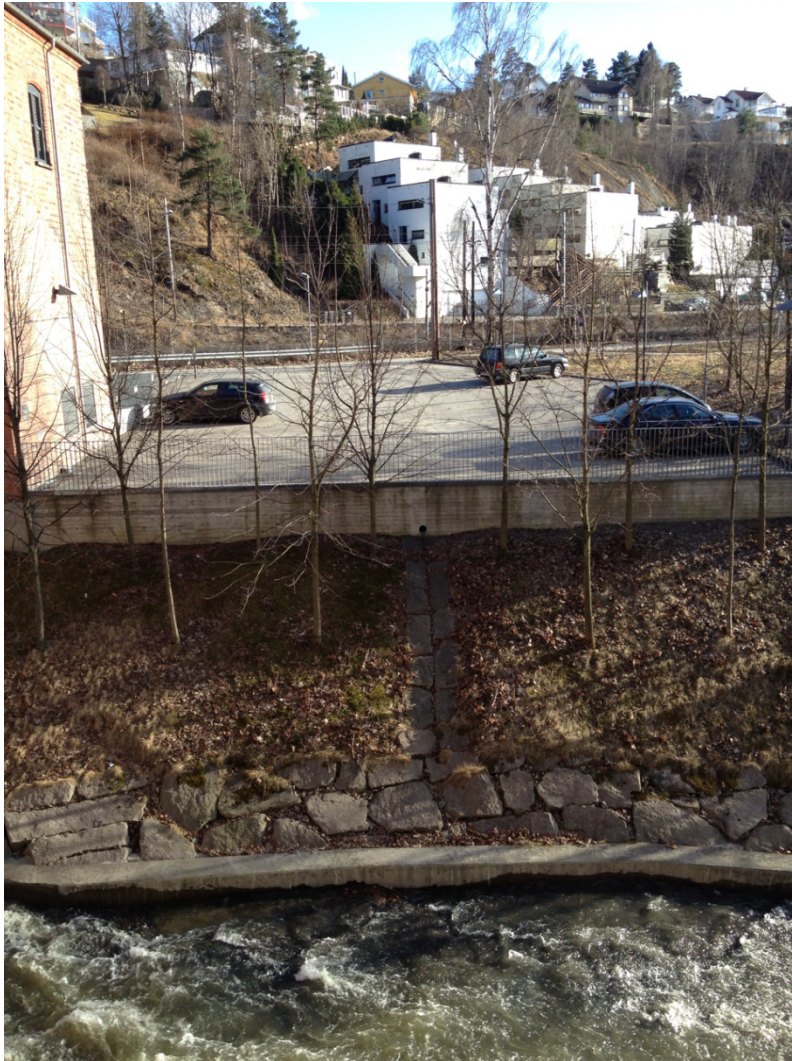
Figur 4. Parkeringsplass med kum som drenerer rett til Alna

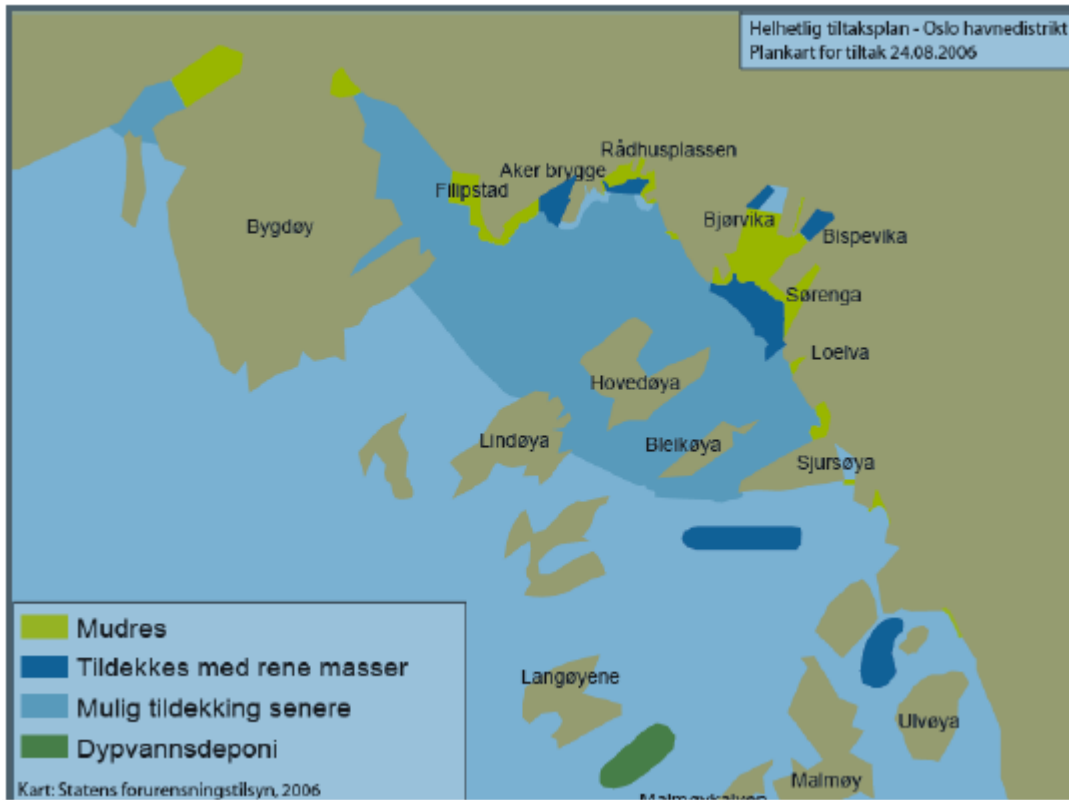
Figur 54. Tiltaksområdet med angivelse av plan for tiltak i de enkelte områder

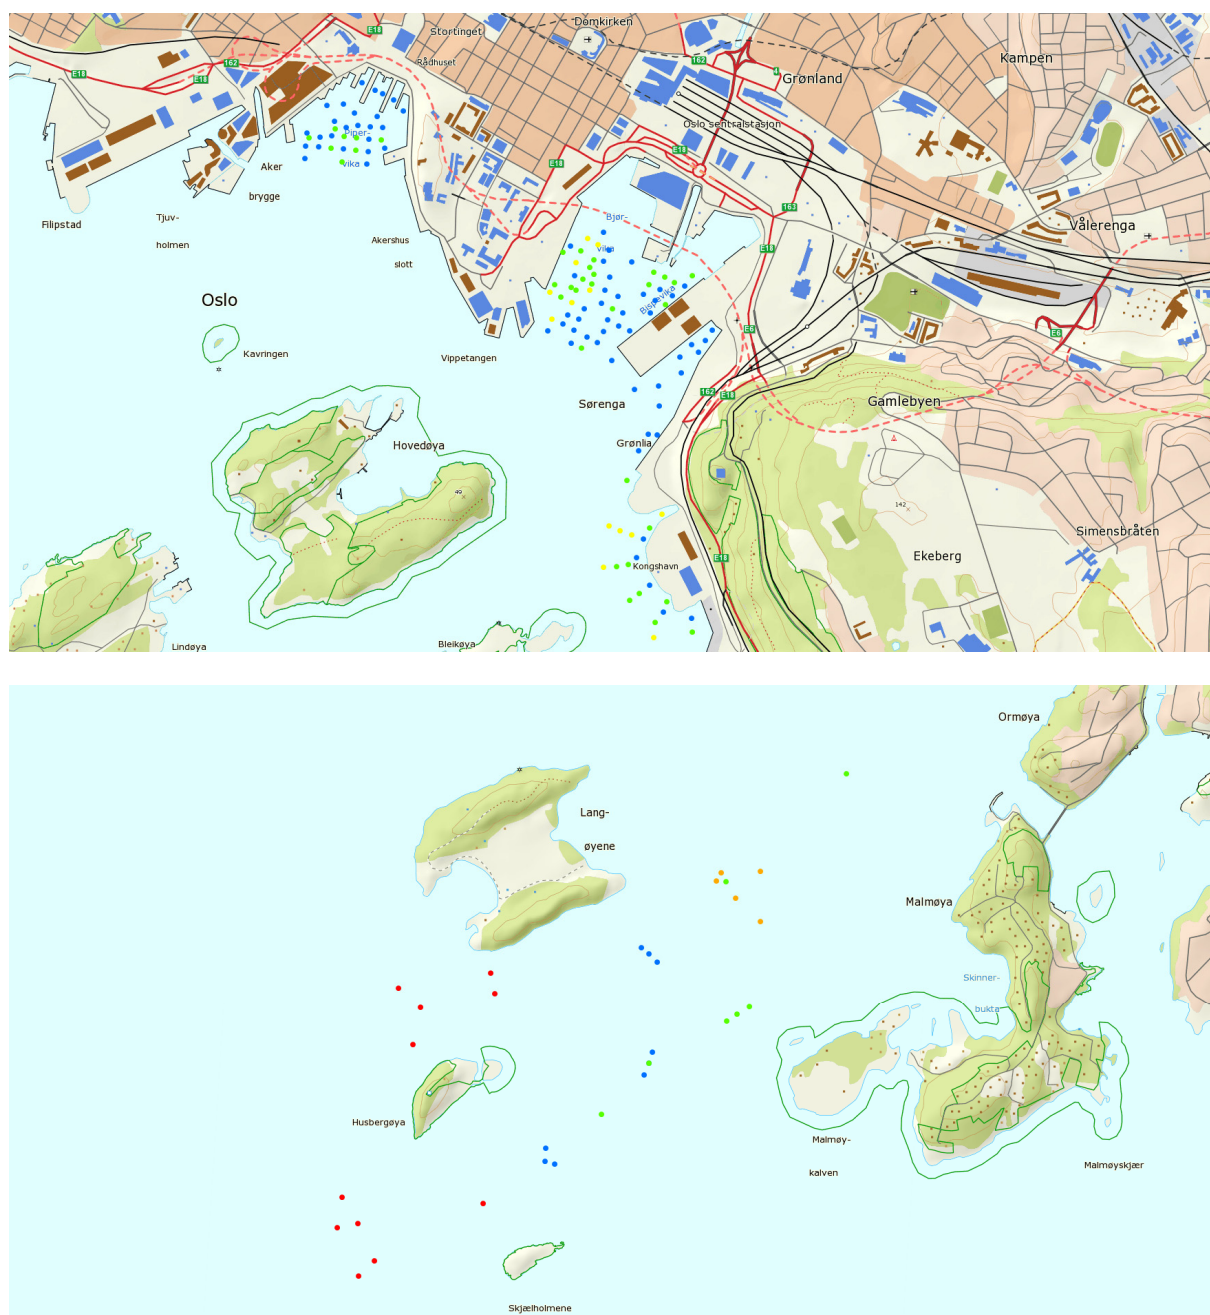
Figur 55. Resultater av klassifisering av miljøtilstand basert på konsentrasjonen av kadmium i de øverste 0-10 cm av sedimentet i Havneområdet (øverst) og deponiområdet ved Malmøykalven (nederst) i Indre Oslofjord. Resultater som er tatt med i figurene er data som forelå pr 06.09. 2013 fra alle prøver tatt etter 01.01.2009. Klassifiseringen er gjort i henhold til klassegrensene oppgitt i utkast til TA 3001/2012. Fargekodene brukt for de enkelte tilstandsklasser ses nedenfor. Kilde: Figurer tilsendt fra Plan, utbygging og miljø/Miljø, Oslo Havn KF

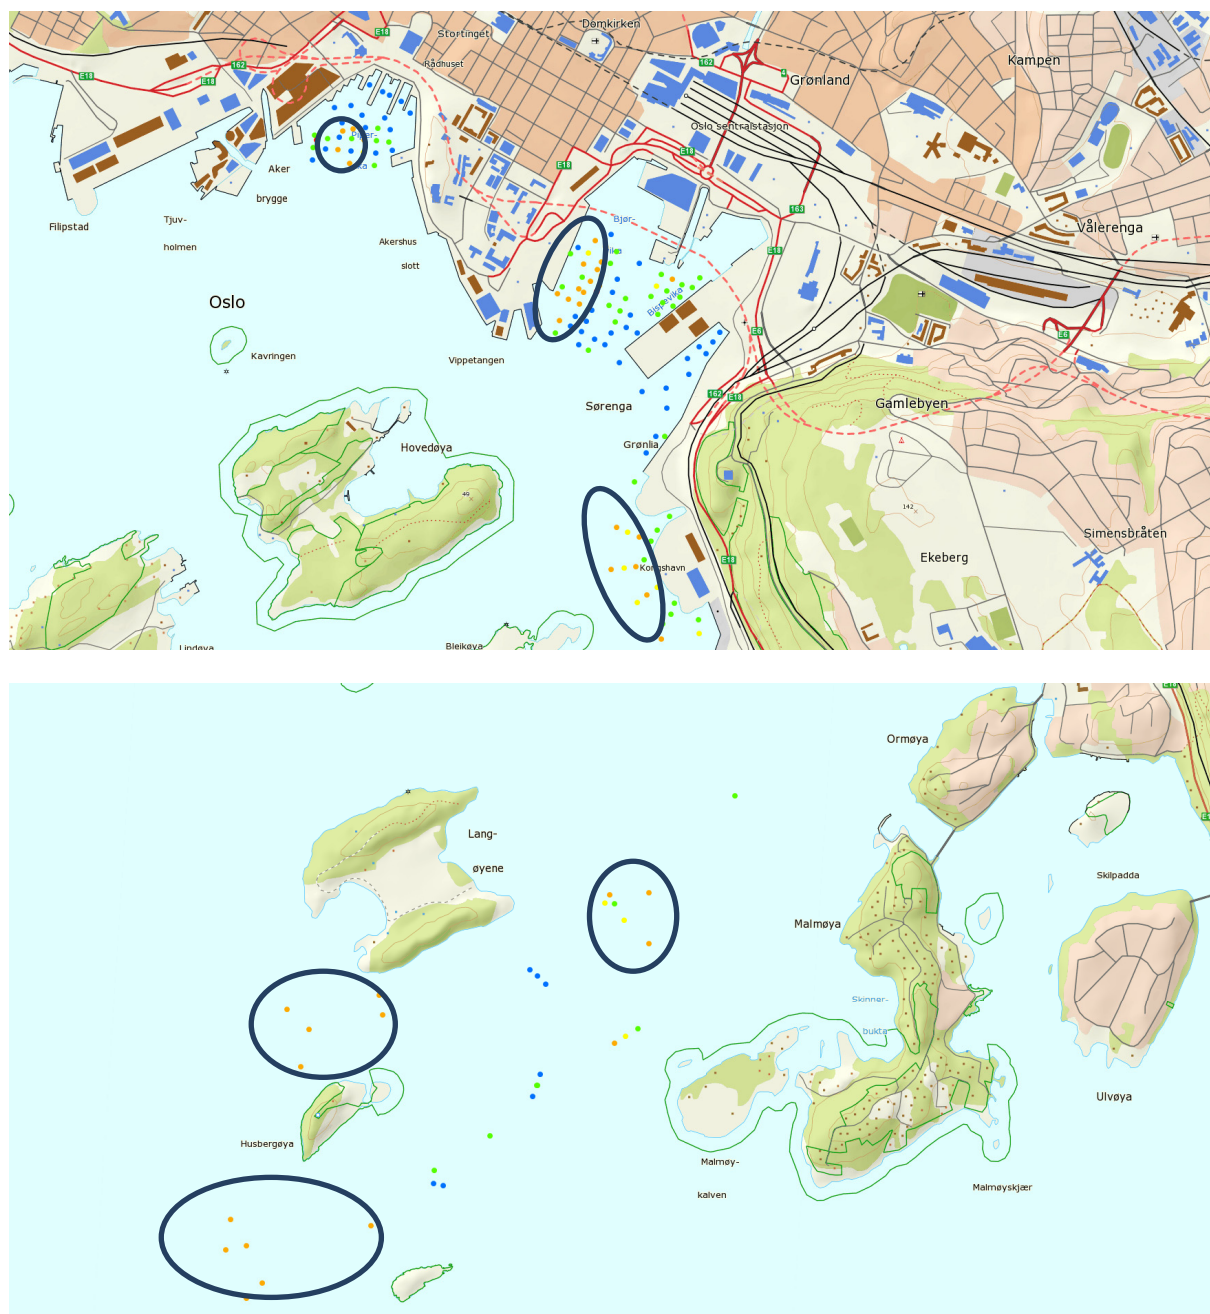
Figur 56. Resultater av klassifisering av miljøtilstand basert på konsentrasjonen av kvikksølv i de øverste 0-10 cm av sedimentet i Havneområdet (øverst) og deponiområdet ved Malmøykalven (nederst) i Indre Oslofjord. Resultater som er tatt med i figurene er data som forelå pr 06.09. 2013 fra alle prøver tatt etter 01.01.2009. Klassifiseringen er gjort i henhold til klassegrensene oppgitt i utkast til TA 3001/2012. Fargekodene brukt for de enkelte tilstandsklasser er vist i **Figur 55**. Kilde: Figurer tilsendt fra Plan, utbygging og miljø/Miljø, Oslo Havn KF. I figuren er «hot spots» med høye miljøgiftkonsentrasjoner inntegnet.
